ELŐTERJESZTÉS
MARCALI VÁROS KÉPVISELŐ-TESTÜLETÉNEK
2016. október 20-i ülésére
A vízi közművek vagyonértékeléséről

Közművagyon-értékelési szakvélemény

Önkormányzati tulajdonú víziközművek vagyonértékelése

Közművagyon-értékelési Szakvélemény

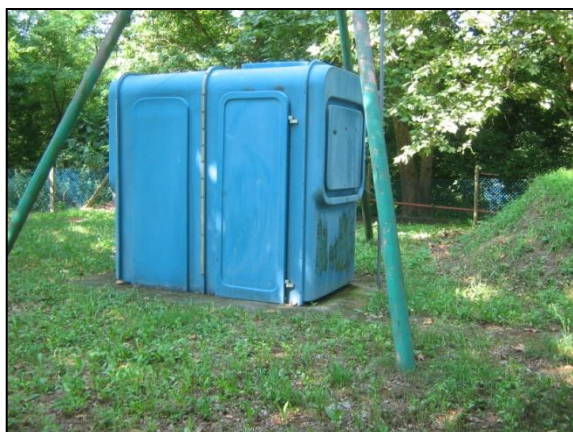
Kút környezete

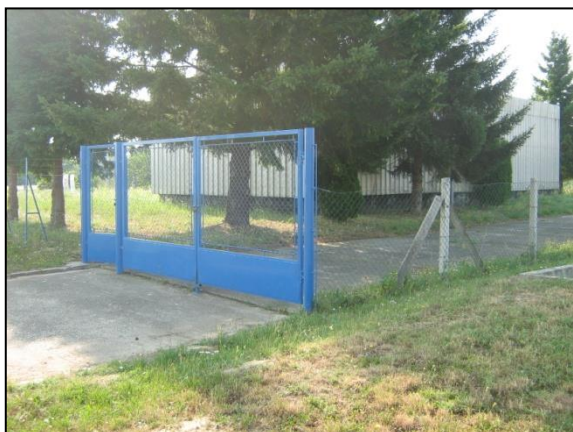
Rózsa u. térszíni tároló környezet

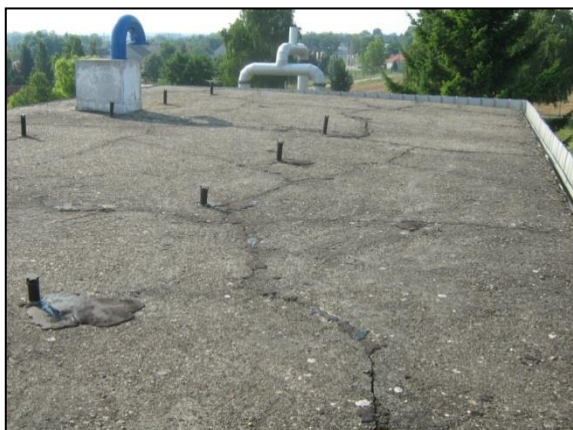
Rózsa u. térszíni tároló tetőszigetelés

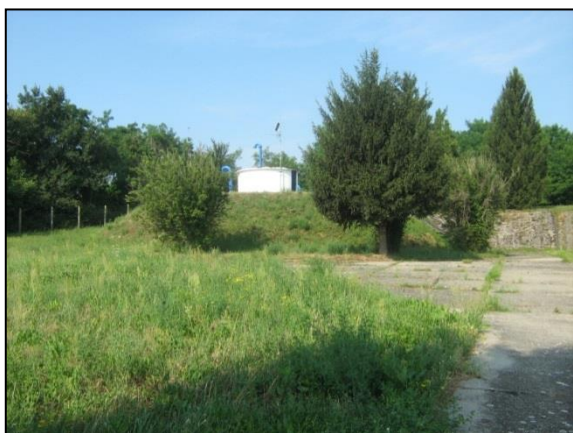
Szőlőhegy iker tároló környezet

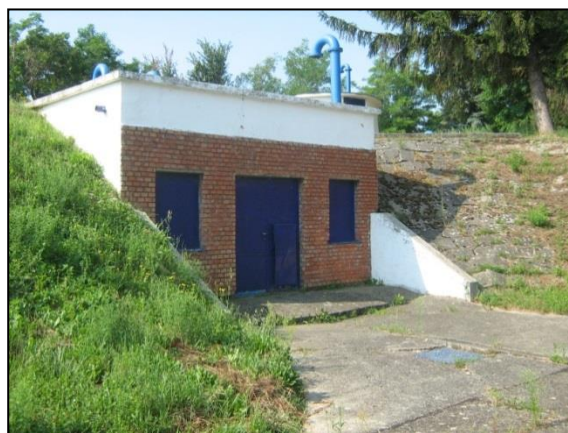
Szőlőhegy iker tároló külső

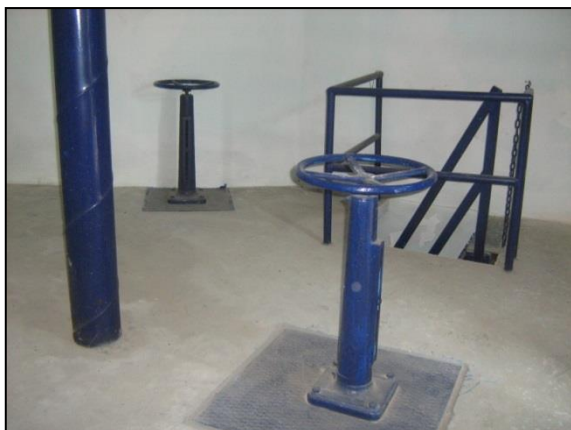
Szőlőhegy iker tároló elzáró szerelvények

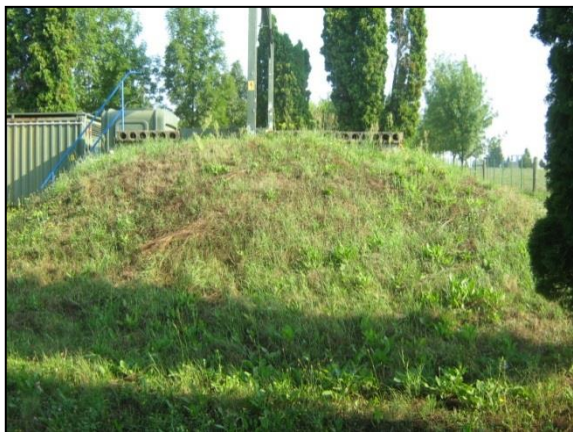
Nyomásfokozó- átnézeti kép

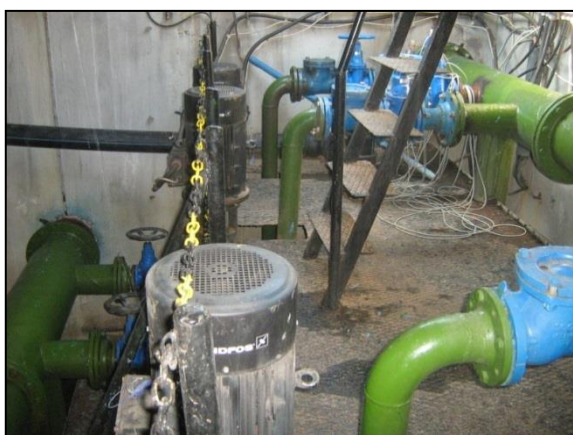
Nyomásfokozó- akna gépészet

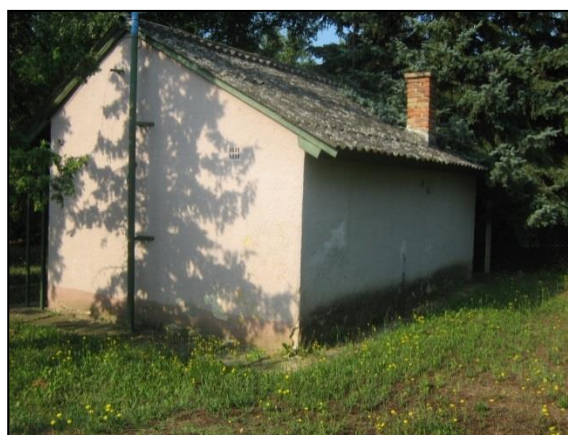
Nyomásfokozó- vezérlőépület

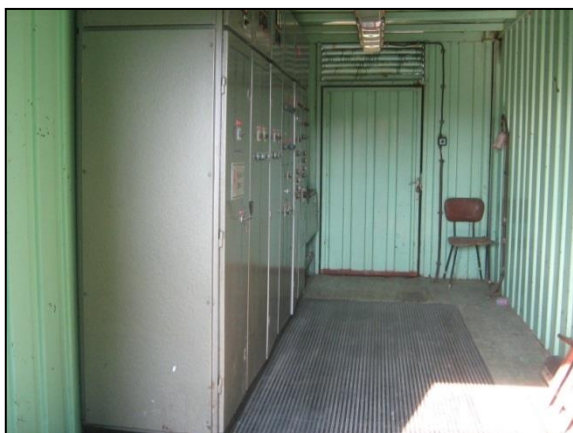
Nyomásfokozó- villamos konténer belső

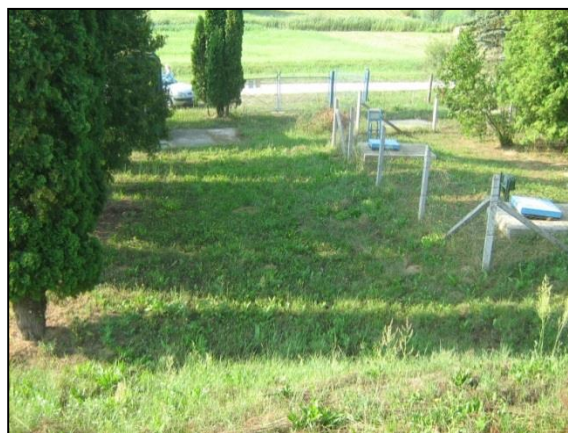
Nyomásfokozó- kerítés, kapu

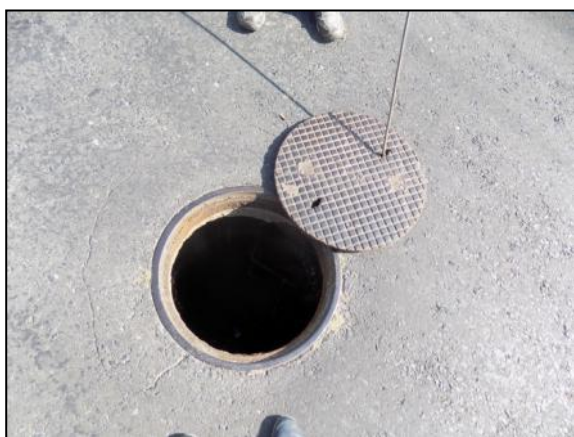
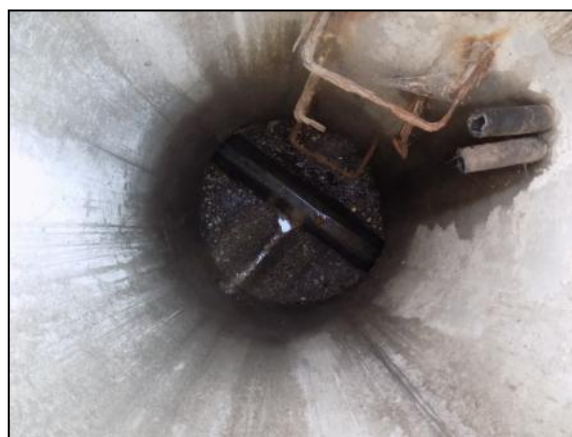
Bartók Béla utca

A hálózat egészét tekintve az aknák állapota a jó/megjelelő kategóriába sorolható be. Kisebb mértékű betonkorrózióra utaló jelek, a künet kialakításban tapasztalható, illetve az akna becsatlakozások helyeinek meghibásodásai csak néhány helyen voltak tapasztalhatóak. Említésre méltóak a műtárgyakba való lejutást segítő műanyag bevonatos aknahágcsók állapota is, melyeket néhány helyen javasoljuk utólagos injektálással cserélni.

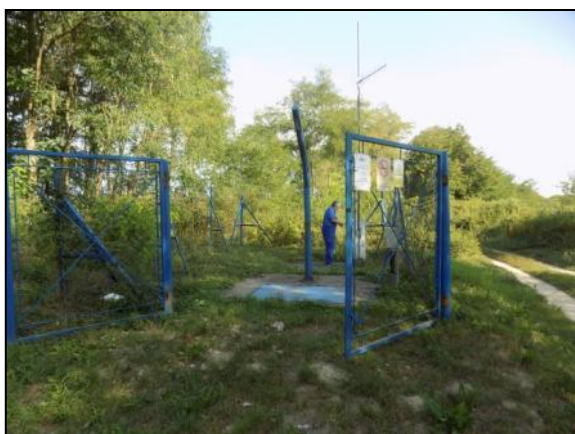
Bem utcai átemelő környezete

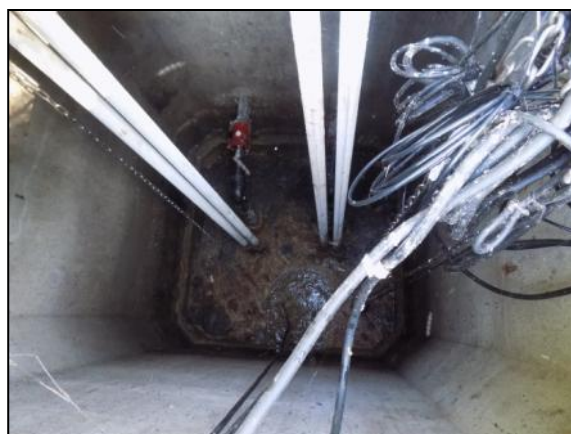
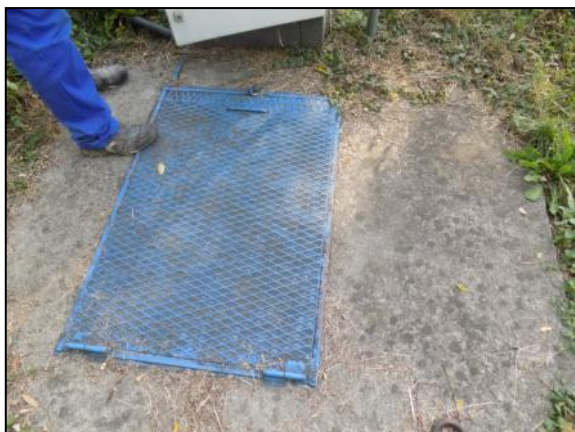
A létesítmény vasbeton szerkezetei építészeti szempontból jó állapotban vannak. Az átemelő akna belső felületén, káros vízbetörésre, a lemezépítményben leázásra utaló jelek nem voltak megfigyelhetők, a szerelvényaknában száraz viszonyokat tapasztaltunk. Az átemelő akna belső palástján a vasbetétek nem látszanak ki, ebből következően a betontakarás mindenhol eléri a minimális 2 cm értéket. Felszíni betonfészkesedést nem tapasztaltunk. Valamennyi gépészeti elem, elzáró szerelvény, visszacsapó szelep, öntöttvas idom jelentős elhasználódásuk miatt cseréje szorul. A szivattyú nyomóága és a megvezető sínek megfelelő állapotban vannak, a háttámaszos létra viszont teljes cseréje szorul. Javasoljuk KO korrózióálló acél szerelvények, csövek beépítését. A szivattyúk felhúzására javasolunk korracél láncot beépíteni. A festett acélszerkezetek jelenleg ellenállnak az időjárás hatásainak, átvonó festésüket javasoljuk elvégezni. Az üzemelő létesítményekre a gyakori meghibásodás nem jellemző, azok megbízhatóan üzemelnek. A villamos- és vezérlő szekrény állapota szintén megfelelő, cseréje nem indokolt.

Bem utcai átemelő akna

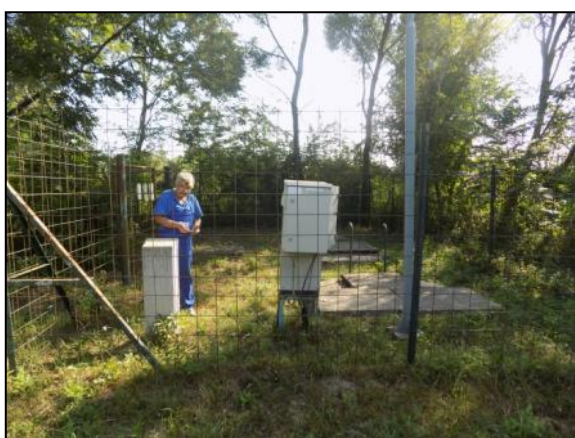
Ipari Park átemelő környezete

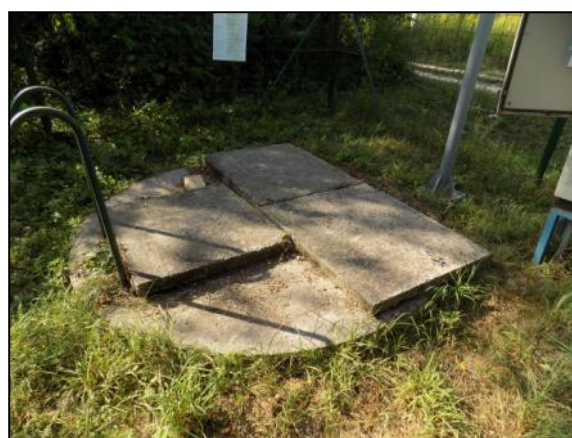
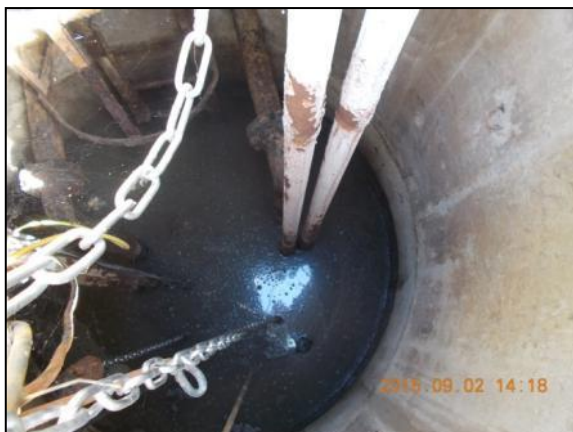
A festett acélszerkezetek jelenleg ellenállnak az időjárási hatásainak, átvonó festésüket javasoljuk elvégezni. Az üzemelő létesítményekre a gyakori meghibásodás nem jellemző, azok megbízhatóan üzemelnek. A könnyűszerkezetű épület a kapcsoló szekrények további üzemben tartásához megfelelő állapotban van. A villamos- és vezérlő szekrény állapota szintén megfelelő, cseréje nem indokolt.

Ipari Park átemelő akna

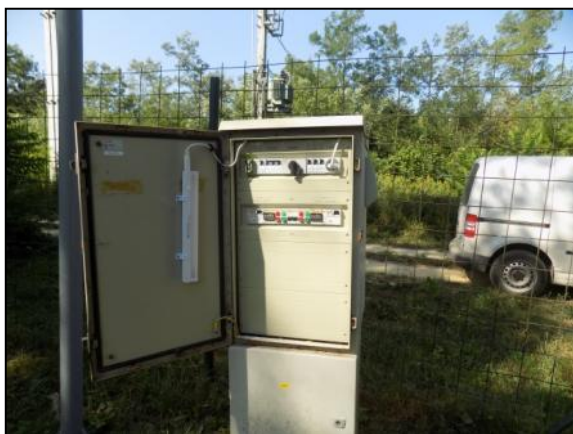
Ipari Park átemelő kapcsolószekrény

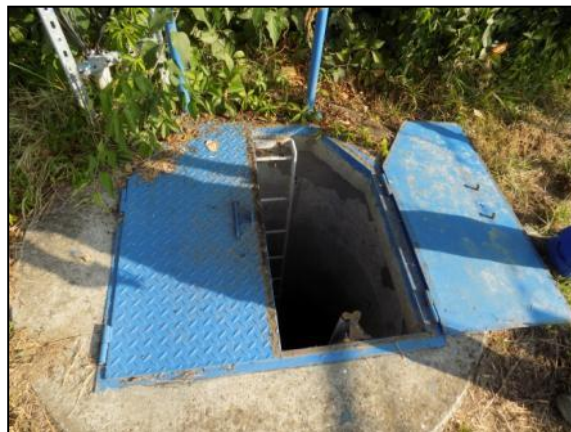
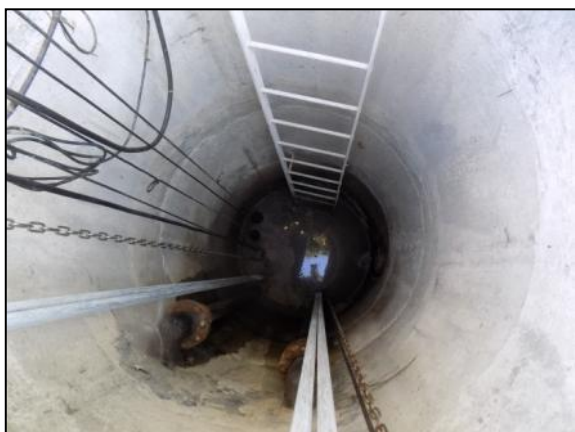
A szivattyú nyomóága és a megvezető sínek lejáró létrával megfelelő állapotban vannak, a létrára munkavédelmi szempontból acél háttámaszt javasunk szerelni. Anyagválasztásnál KO33 korrózióálló acél szerelvények, csövek beépítését emelnénk előtérbe. A szivattyúk felhúzására javasunk korracél láncot beépíteni. A festett acélszerkezetek jelenleg ellenállnak az időjárás hatásainak, átvonó festésüket javasoljuk elvégezni. Az üzemelő létesítményekre a gyakori meghibásodás nem jellemző, azok megbízhatóan üzemelnek. A könnyűszerkezetű épület a kapcsoló szekrények további üzemben tartásához megfelelő állapotban van. A villamos- és vezérlő szekrény állapota szintén megfelelő, cseréje nem indokolt.

BH-1 j. átemelő akna
