ELŐTERJESZTÉS
MARCALI VÁROS KÉPVISELŐ-TESTÜLETÉNEK
2016. október 20-i ülésére
A vízi közművek vagyonértékeléséről

Közművagyon-értékelési szakvélemény

Önkormányzati tulajdonú víziközművek vagyonértékelése

Közművagyon-értékelési Szakvélemény

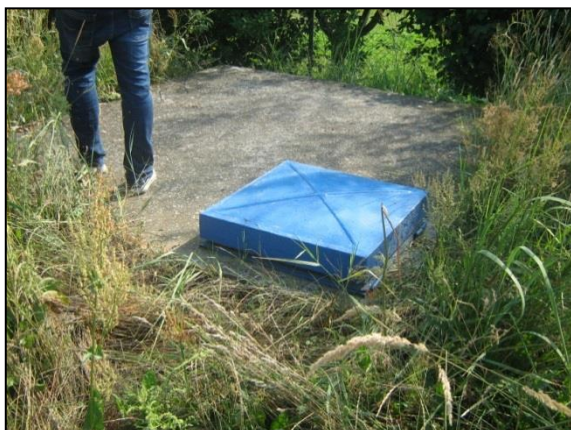
Nyomásfokozó- átnézeti kép

A nyomásfokozó üzemserű működése zavartalan volt az elmúlt időszakban. Az utóbbi években, 2012-től számítva összesen csupán 2 alkalommal jelentettek meghibásodást, melyek a szivattyúval kapcsolatban keletkeztek. A hibák száma nem teszi szükségessé az érintett rendszerek felülvizsgálatát.

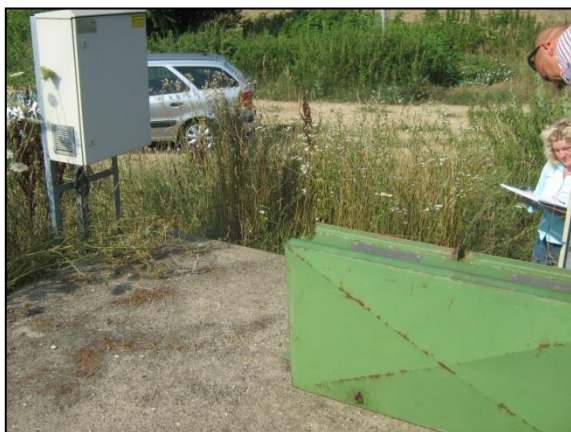
Nyomásfokozó- átnézeti kép

A nyomásfokozó üzemserű működése zavartalan volt az elmúlt időszakban. Az utóbbi években, 2012-től számítva összesen csupán 2 alkalommal jelentettek meghibásodást, melyek egy esetben szivattyúval kapcsolatos, egy esetben pedig erősáramú probléma volt. A hibák száma nem teszi szükségessé az érintett rendszerek felülvizsgálatát.

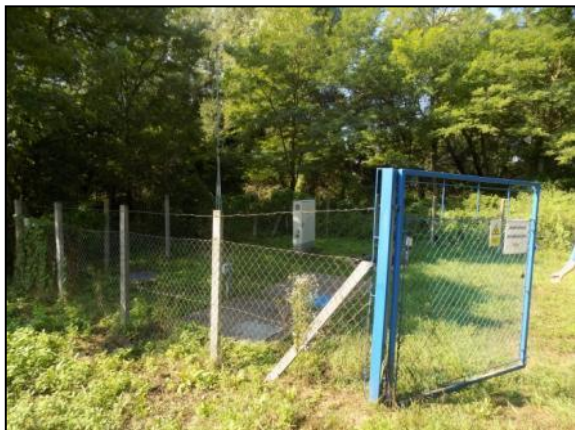
Marcali-Bize átemelő környezete

Az átemelő gépészeti lebúvó fedlapja PP műanyag anyagúra lett cserélve, festésre nem szorul. Az üzemelő létesítményekre a gyakori meghibásodás nem jellemző, azok megbízhatóan üzemelnek. A villamos- és vezérlő szekrény állapota szintén megfelelő, cseréje nem indokolt.

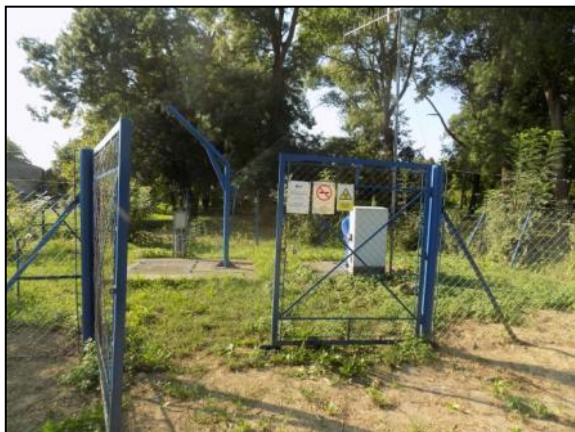
Hunyadi utcai átemelő környezete

A könnyűszerkezetű épület a kapcsoló szekrények további üzemben tartásához megfelelő állapotban van. A villamos- és vezérlő szekrény állapota szintén megfelelő, cseréje nem indokolt.

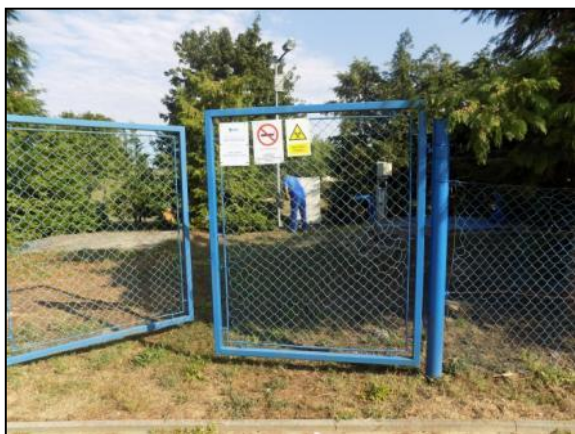
Noszlopy utcai átemelő környezete

A könnyűszerkezetű épület a kapcsoló szekrények további üzemben tartásához megfelelő állapotban van. A villamos- és vezérlő szekrény állapota szintén megfelelő, cseréje nem indokolt.

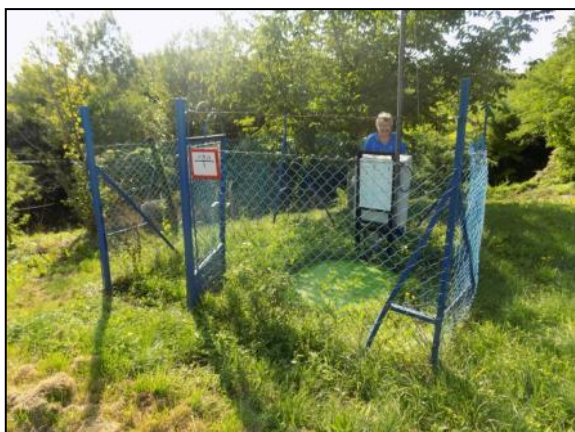
Kodály Z. utcai átemelő környezete

A létesítmény vasbeton szerkezetei építészetileg jó állapotban vannak. Az átemelő aknán belül, káros vízbetörésre, a vegyszeradagoló építményben leázásra utaló jelek nem voltak megfigyelhetők, a szerelvényaknában száraz viszonyokat tapasztaltunk.

Az átemelő akna belső palástján a vasbetétek nem látszanak ki, ebből következően a betontakarás mindenhol eléri a minimális 2 cm értéket.

Felszíni betonfészkesedést nem tapasztaltunk. Gépészeti elemek, elzáró szerelvények, visszacsapó szelep, öntöttvas idomok cserére nem szorulnak. A szivattyú nyomóága és a

megvezető sínek jó állapotban vannak, a háttámaszos létrával együtt cserére nem szorulnak. A szivattyúk felhúzására javasunk korracél láncot beépíteni. A festett acélszerkezetek jelenleg ellenállnak az időjárás hatásainak, átvonó festésüket javasoljuk elvégezni. Az üzemelő létesítményekre a gyakori meghibásodás nem jellemző, azok megbízhatóan üzemelnek.

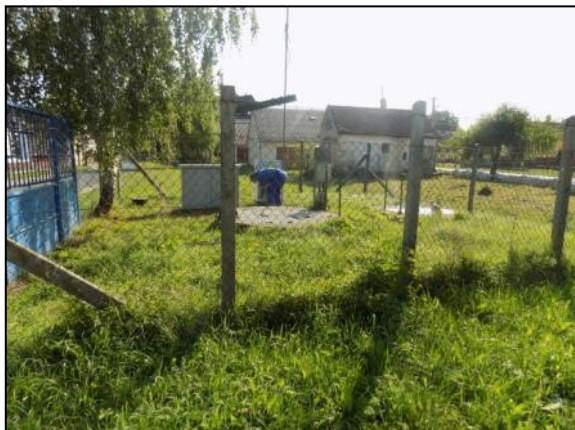
Jókai Mór utcai átemelő környezete

A létesítmény vasbeton szerkezetei építészetiileg jó állapotban vannak. Az átemelő aknán belül, káros vízbetörésre utaló jelek nem voltak megfigyelhetők, a szerelvényaknában viszont vízbeszivárgásra utaló jeleket tapasztaltunk. Javasoljuk a műtárgy belső falfelületét min. 2 rtg. vízzáró habarccsal ellátni. Az átemelő akna belső palástján a vasbetétek nem látszanak ki, ebből következően a betontakarás mindenhol eléri a minimális 2 cm értéket. Felszíni betonfészkesedést nem tapasztaltunk.

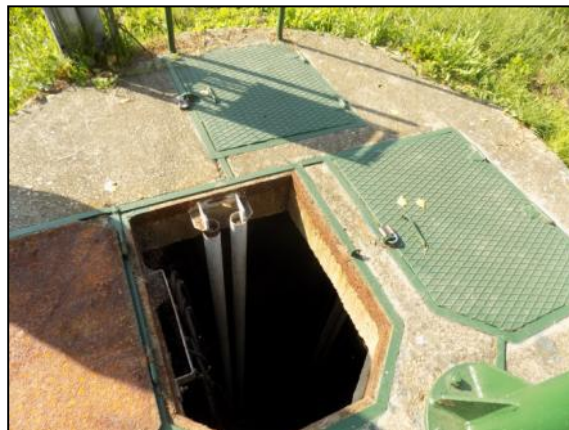
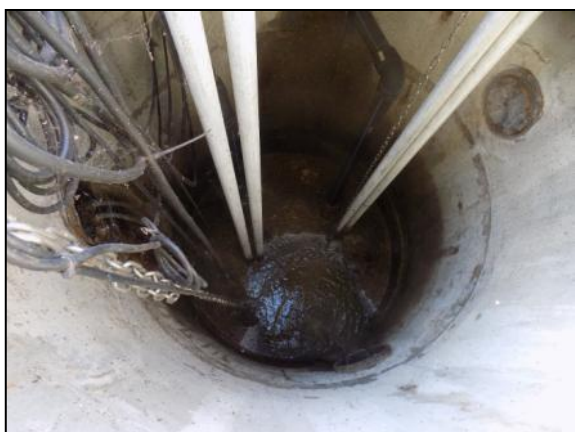
Jókai Mór utcai átemelő akna

Valamennyi gépészeti elem, elzáró szerelvény, visszacsapó szelep, öntöttvas idom cserére szorul. A szivattyú nyomóága és a megvezető sínek lehasznált állapotban vannak, a háttámaszos létrával együtt teljes cserére szorulnak. Javasoljuk KO korrózióálló acél szerelvények, csövek beépítését. A szivattyúk felhúzására javasolunk korracél láncot beépíteni. A festett acélszerkezetek jelenleg ellenállnak az időjárási hatásainak, átvonó festésüket javasoljuk elvégezni. Az üzemelő létesítményekre a gyakori meghibásodás nem jellemző, azok megbízhatóan üzemelnek. A könnyűszerkezetű épület a kapcsoló szekrények további üzemben tartásához megfelelő állapotban van.

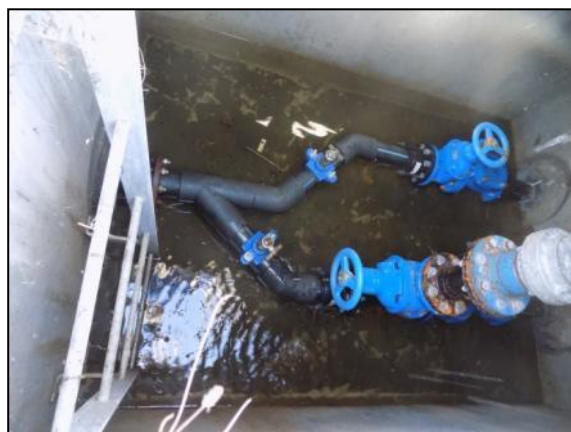
BH-1 j. szerelvényakna

A szivattyú nyomóága és a megvezető sínek lejáró létrával megfelelő állapotban vannak, a létrára munkavédelmi szempontból acél háttámaszt javasunk szerelni. Anyagválasztásnál KO33 korrózióálló acél szerelvények, csövek beépítését emelnénk előtérbe. A szivattyúk felhúzására javasunk korracél láncot beépíteni. A festett acélszerkezetek jelenleg ellenállnak az időjárás hatásainak, átvonó festésüket javasoljuk elvégezni. Az üzemelő létesítményekre a gyakori meghibásodás nem jellemző, azok megbízhatóan üzemelnek. A könnyűszerkezetű épület a kapcsoló szekrények további üzemben tartásához megfelelő állapotban van. A villamos- és vezérlő szekrény állapota szintén megfelelő, cseréje nem indokolt.
